PLAN PLURIANNUEL DE RESTAURATION ET D'ENTRETIEN
BASSIN VERSANT DE LA LOIVRE

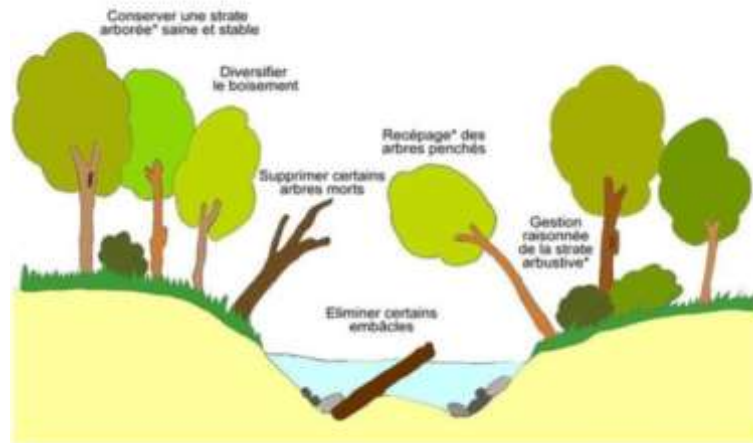
Figure 5 : Exemple de préconisations d'entretien de la végétation rivulaire

L'entretien régulier a pour objet de maintenir le cours d'eau dans son profil d'équilibre, de permettre l'écoulement naturel des eaux et de contribuer à son bon état écologique ou, le cas échéant, à son bon potentiel écologique, notamment par enlèvement des embâcles, débris et atterrissement, flottants ou non, par élagage ou recépage de la végétation des rives ».

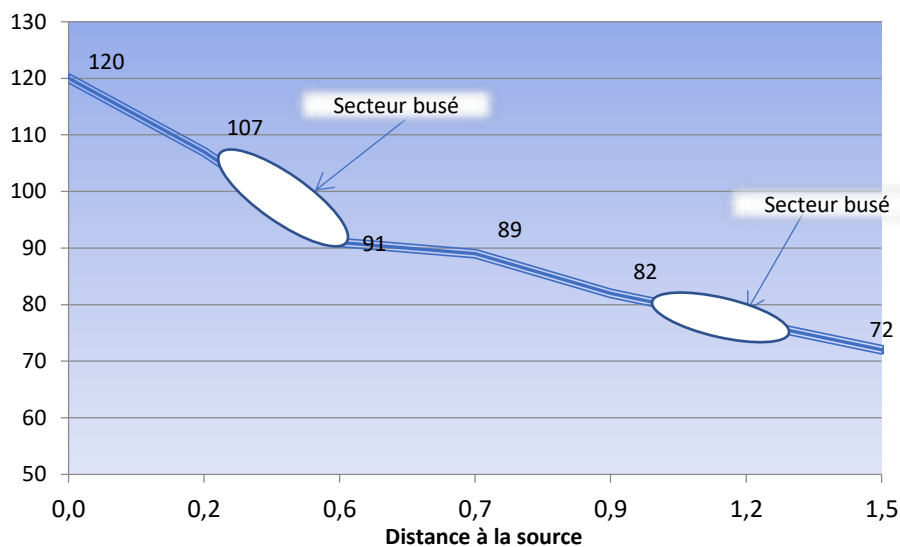
Figure 11 : Profil altimétrique du ruisseau de Cormicy

Ce ruisseau a été identifié par l'OFB en 2021 et a, de fait, été intégré au PPRE. Il prend sa source sur la commune de Cormicy au lieu-dit les Pissotées à une altitude de 120 mètres et se termine dans le bassin d'infiltration situé le long de la départementale 32 à une altitude de 72 mètres. Sa longueur est de 1,67 km d'orientation Ouest/Est. Il s'agit d'un cours d'eau présentant une forte pente générale s'élevant à 31,47^{0/00}.

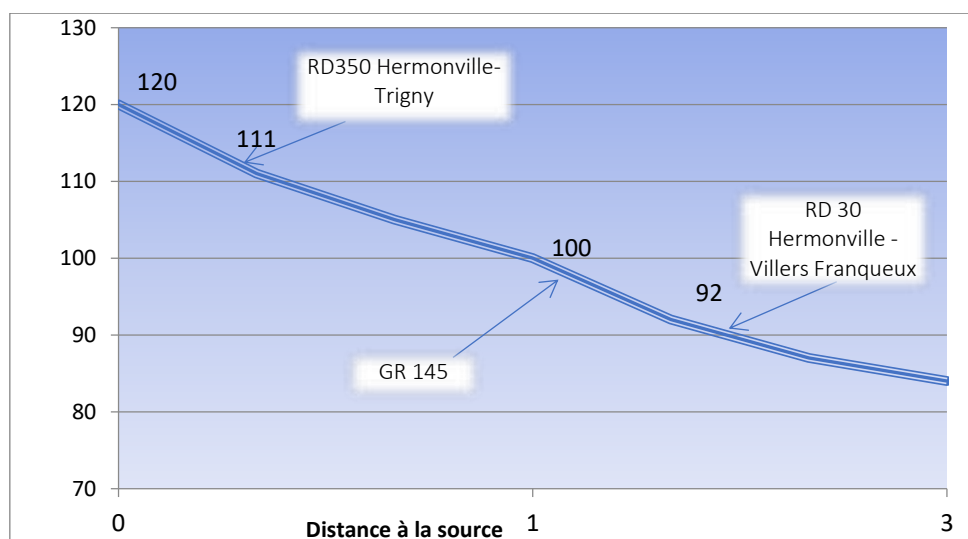
Figure 12 : Profil altimétrique du ruisseau des Merlivats

Ce ruisseau présente, à l'instar du ruisseau de Cormicy, un écoulement discontinu et disparaît par infiltration sans confluence aérienne connue. Il prend sa source sur la commune d'Hermonville en amont du hameau de Marzilly au lieu-dit « les bas des fonds de la Haire » à une altitude de 120 mètres et se termine entre la D 30 et la D 944 au lieu-dit les Carelles à une altitude de 84 mètres. Sa longueur est de 2,93 km et son orientation est Sud-Ouest/Nord-Est. Il s'agit d'un cours d'eau présentant une forte pente générale s'élevant à 11,25^{0/00}.

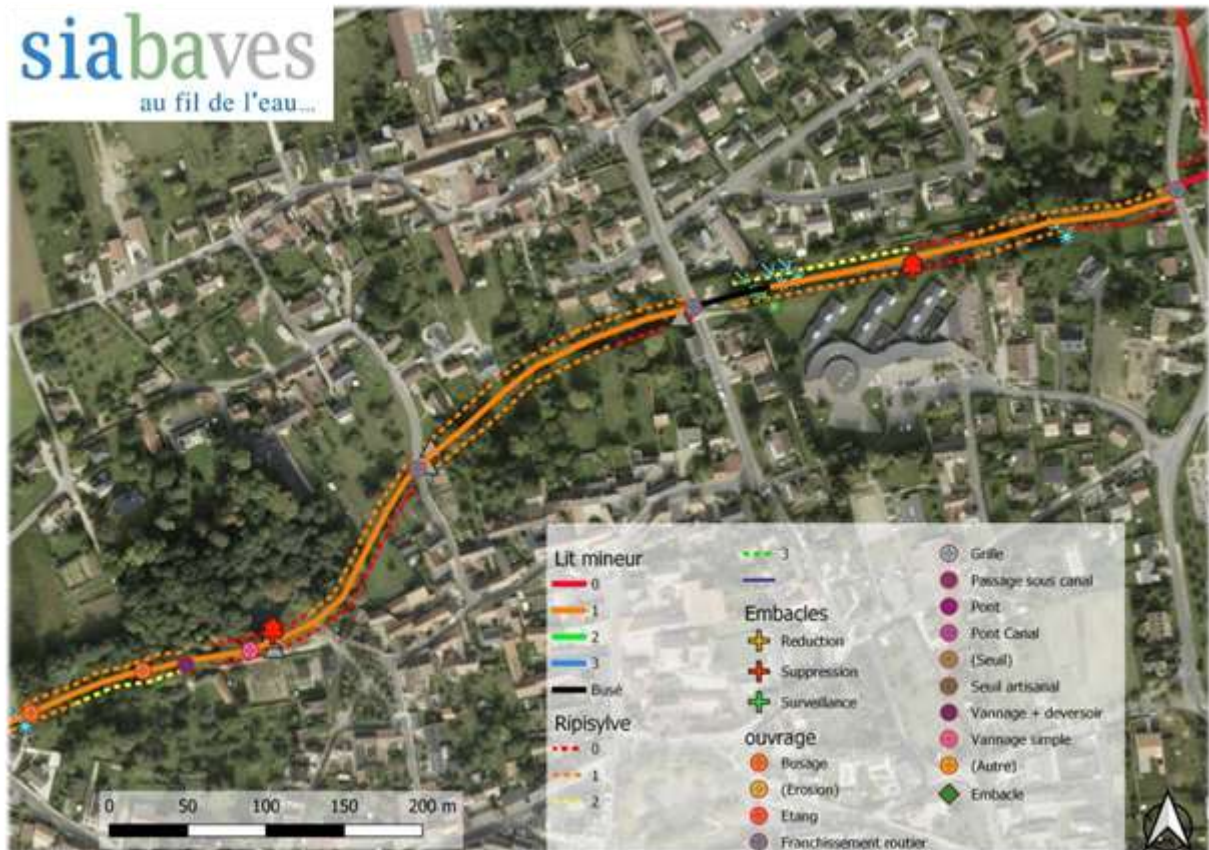
Figure 66 : Synthèse des observations réalisées sur le tronçon n°4 du de la Rabassa

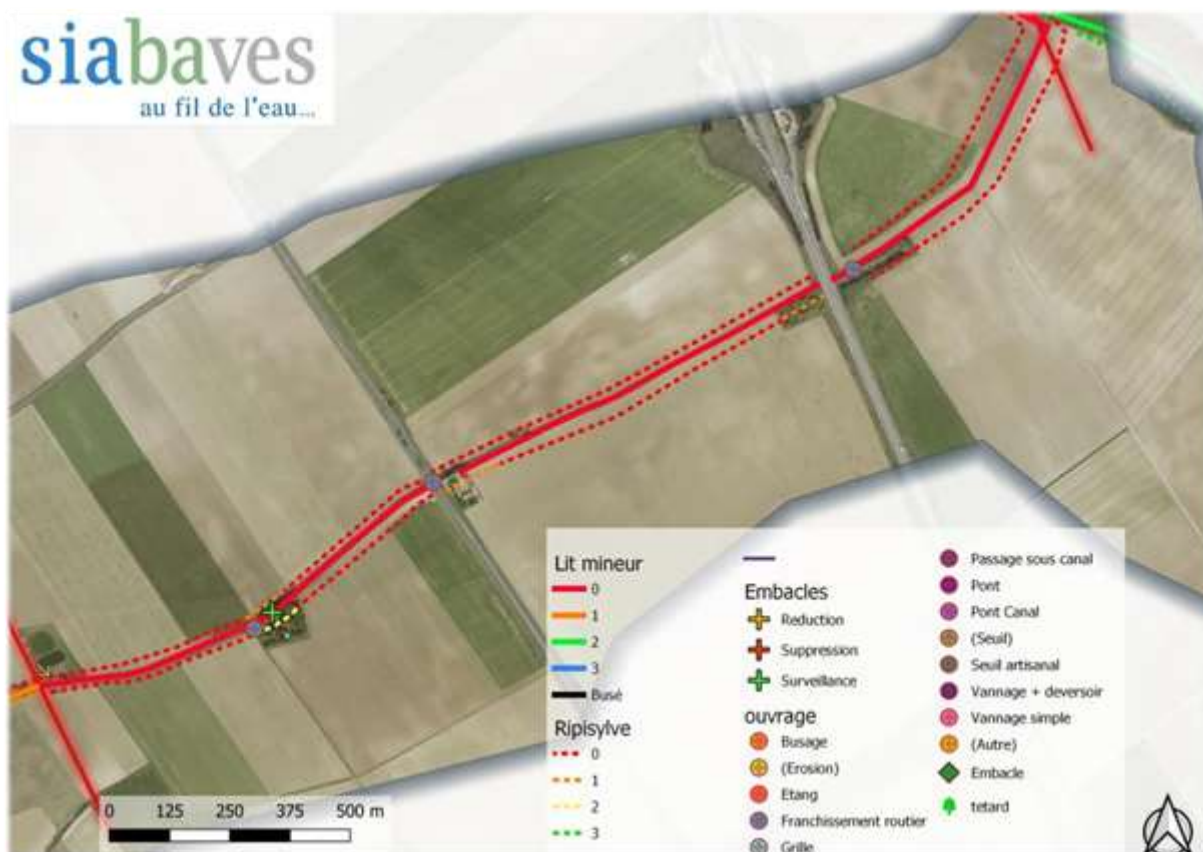
Figure 72 : Synthèse des observations réalisées sur le tronçon n°6 du de la Rabassa

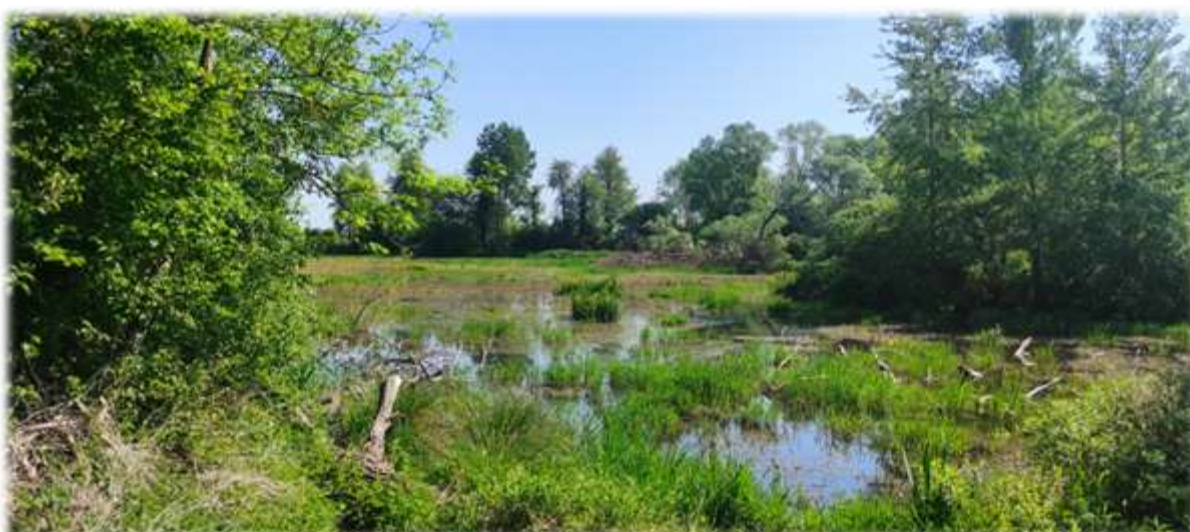
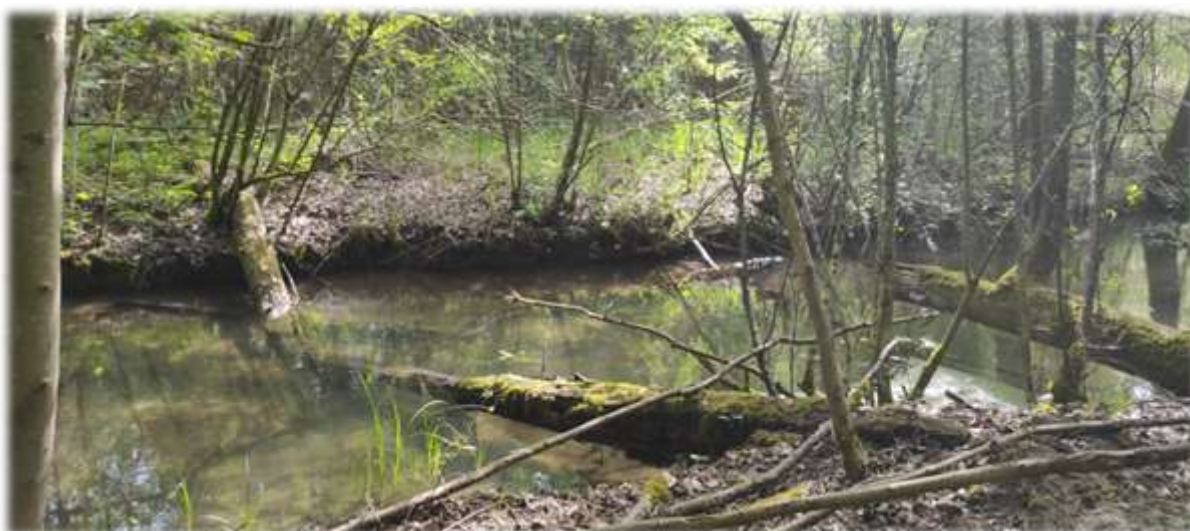
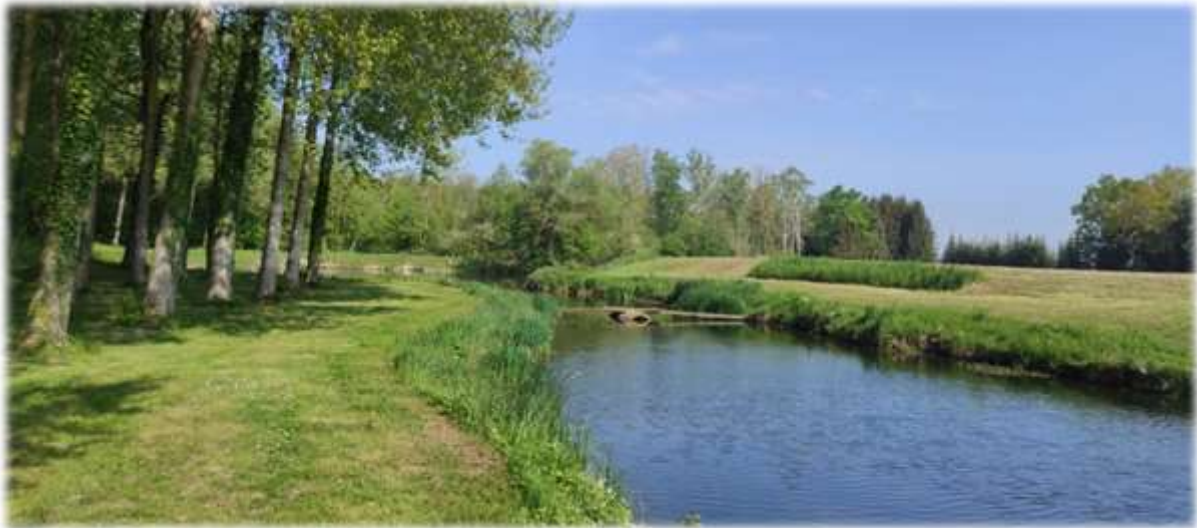
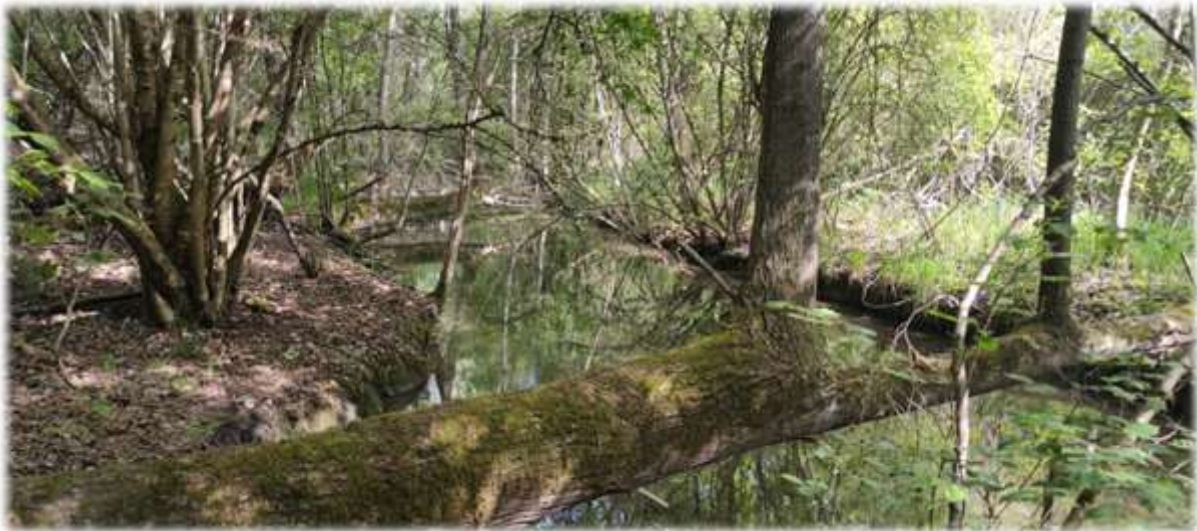
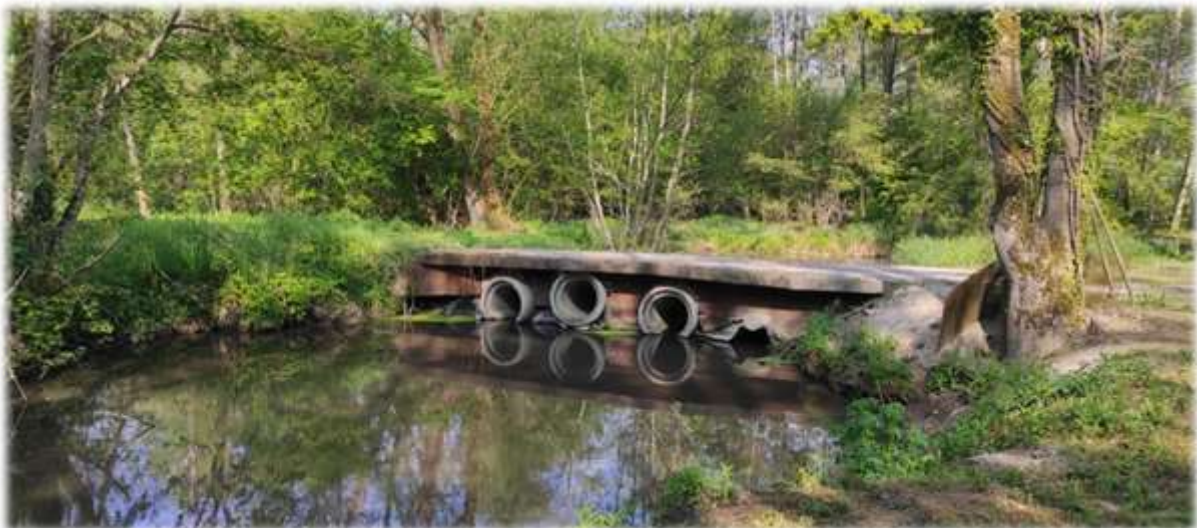
Figure 89 : Illustrations photographiques du tronçon n°5 sur la Loire

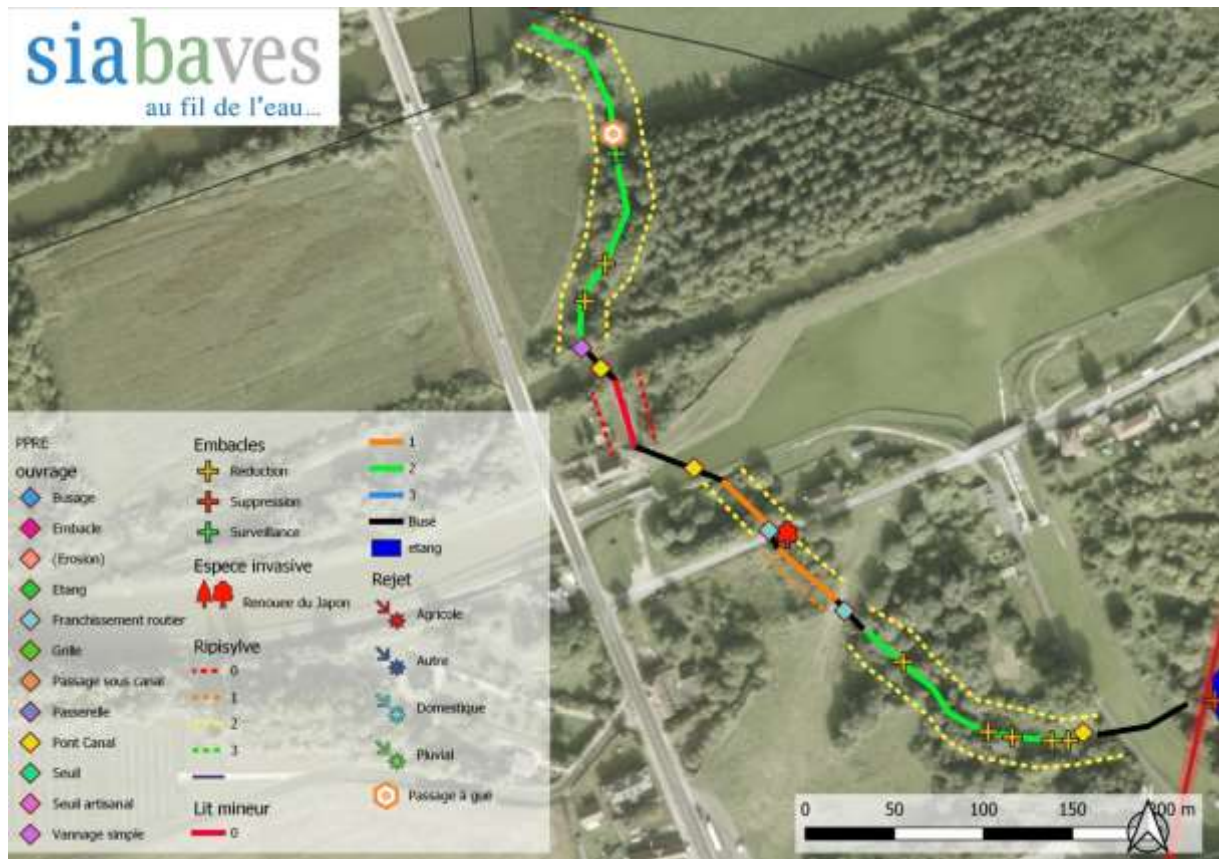
Figure 96 : Synthèse des observations réalisées sur le tronçon n°8 du de la Loire

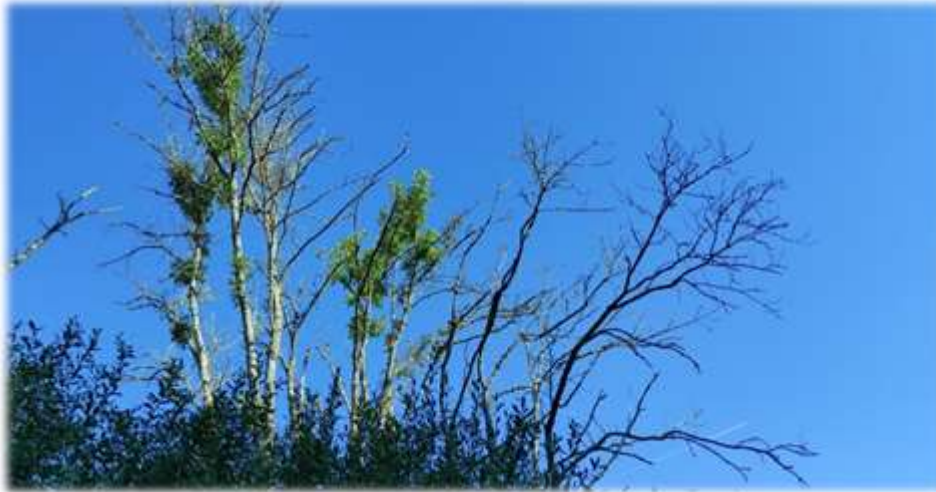
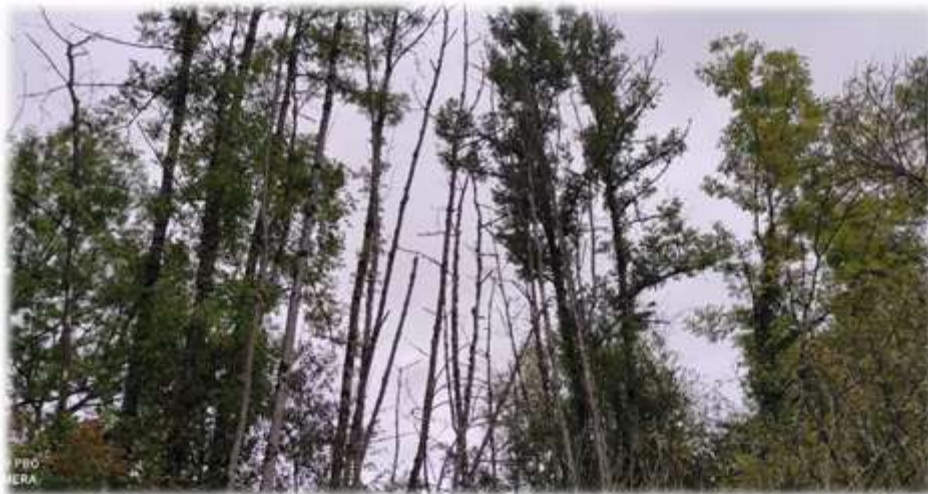
Figure 109 : Exemple de frênes atteints par la chalarose
